## **Praktische ervaring met nagels met zelfborende stangen voor de HSL-werken te Berchem**

ir. W. Maekelberg, ir. J. Maertens, Dienst Geotechniek, TUC RAIL N.V.

### **Samenvatting**

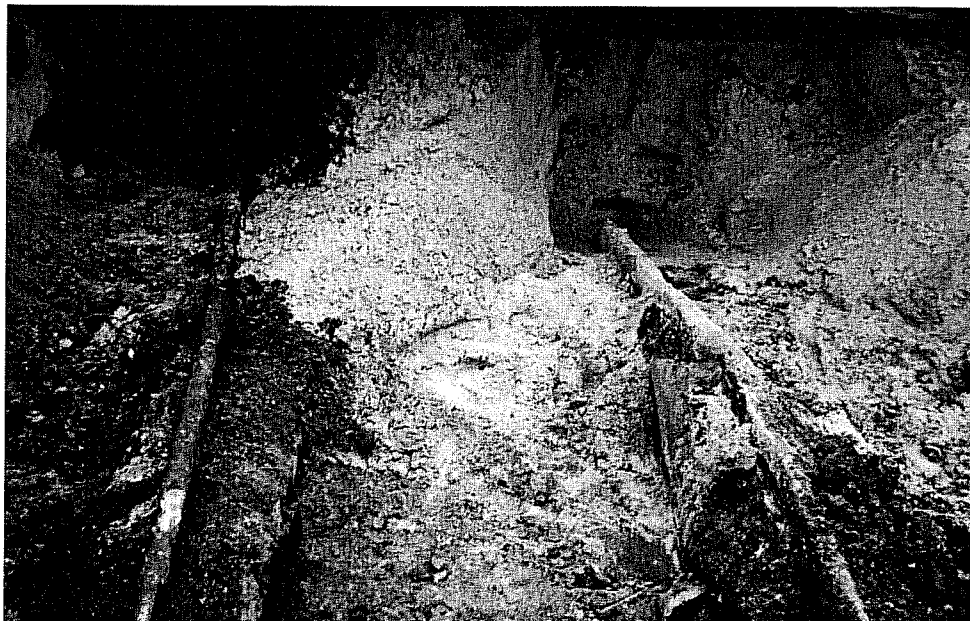
**Figuur 6a** : Vrijgegraven nagels 1 en 2

**Figuur 6b** : Vrijgegraven nagels 3 en 4

Hiervoor werd een zone aangeduid van 4 naast elkaar liggende nagel (zie figuur 6 a en b). De nagels werden deels met klein graafmateriaal en deels met de hand uitgegraven om beschadiging van de nagel tot een minimum te beperken. De vrijgegraven nagels hebben allen een totale lengte van 6m. De zelfborende stang heeft een buitendiameter van 30mm en een binnendiameter van 16mm.

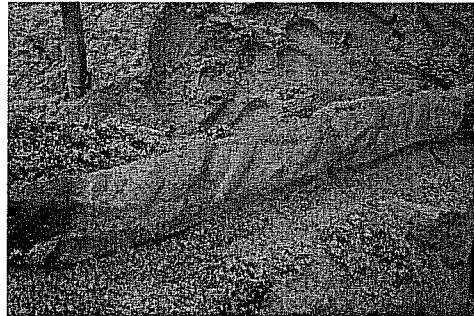
**Figuur 8b:** Nageldiameter in deel 2

In een tweede deel van de nagel is de diameter vrij gelijkmatig (zie figuur 8b).

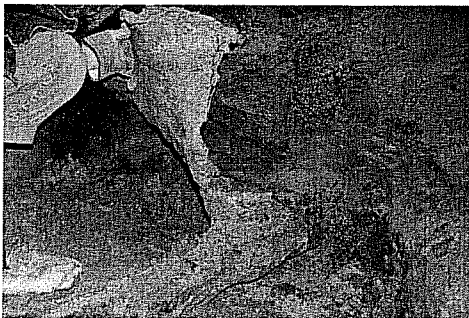
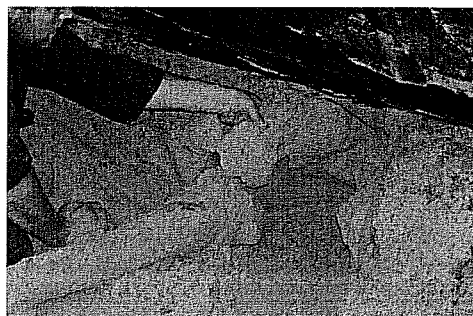
**Figuur 8c:** Cementprop bij nagel 1

**Figuur 8d:** Cementprop bij nagel 2

**Figuur 8e:** Cementprop bij nagel 3

**Figuur 8f:** Cementprop bij nagel 4

Het derde deel van de nagel komt overeen met de groutprop die gevormd werd door het uitvoeren van de naïnjectie. Deze was voor drie uitgegraven nagels zeer grillig van vorm waarbij de cementspecie zeer verre uitlopers had. Voor 1 nagel was er weinig verschil tussen het tweede deel van de nagel en het derde deel. In figuur 8c tot 8f worden de verschillende nagelkoppen afgebeeld.

Uit tabel 2 en grafieken 7a en 7b is duidelijk vast te stellen dat de vooropgestelde diameter van de nagels (150mm voor een boorkop met diameter 75mm) in deze grond nergens gerealiseerd werd. Op het uiteinde van de nagel werd bij het uitvoeren van de naïnjectie in drie van de vier gevallen een duidelijke groutprop gevormd. De diameter van deze proppen varieerde tussen de 160mm en 260mm.

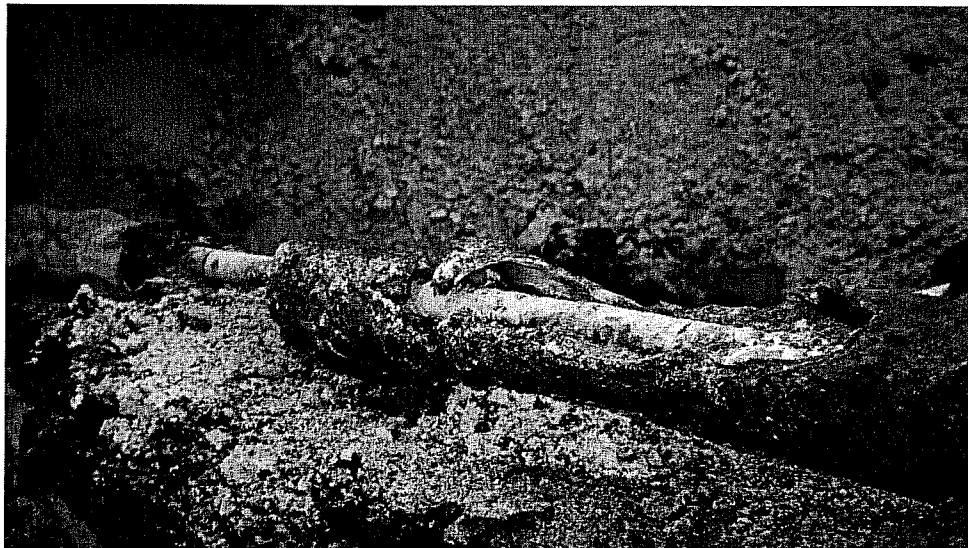
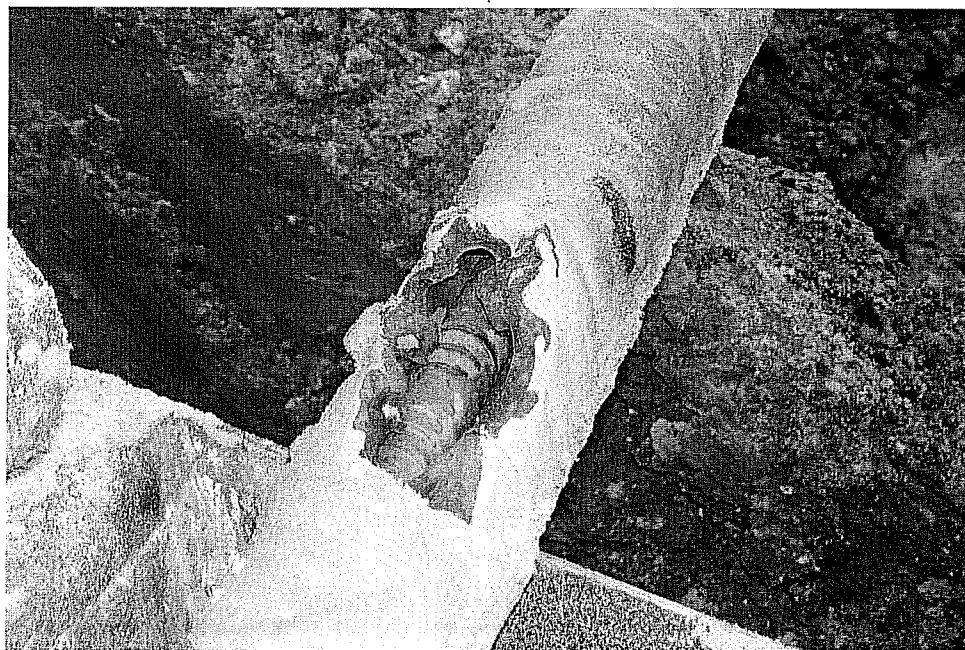
**Figuur 8g:** Holte in cementomhulling

**Figuur 8h:** Holte in cementomhulling

Bij het uitgraven werd eveneens vastgesteld dat in het nageldeel van de tweede zone tussen de buitenste omhulling en de wapeningsstaaf systematisch een holte aanwezig was (zie figuren 8g en 8h). Bij het doorslijpen van de nagel bevond zich in de centrale opening van de wapeningsstaaf zuiver water onder druk, niettegenstaande dat de nagels niet in het grondwater geboord werden.

Deze vaststellingen kunnen verklaard worden door het feit dat de W/C-factor van de cementspecie (W/C=1) te hoog was om een robuust groutlichaam te vormen. Door de hoge W/C-factor was het mengsel instabiel en heeft er zich gedurende het verhardingsproces een ontmenging van de groutspecie met een uitzakking van de cementdeeltjes naar het onderste deel van de nagel voorgedaan. Het water dat in eerste instantie de holte vulde, is vervolgens geleidelijk aan doorheen de buitenste cementomhulling weggesijpeld. In het inwendige van de wapeningsstaaf deed zich een soortgelijk ontmenging voor en was het water bij uitgraving nog aanwezig. De cementomhulling die de buitenste mantel van de nagel vormt, is afkomstig van de "cementcake" die zich tijdens het boren aan de omtrek van het boorgat heeft afgezet.

Om dergelijke holtes te voorkomen, is het gebruik van een mengverhouding  $W/C < 0,70$  aan te raden, zoals vermeld in [2]. Voor onsamenhangende grond is een W/C-factor voor de boorspecie en de injectiespecie aan te raden van  $W/C = 0,5$ .
